2016 年度 産業保健調査研究報告書

山梨県における酸欠等危険防止のためのチェックリストの作成

2017年03月31日

独立行政法人労働者健康安全機構 山梨産業保健総合支援センター

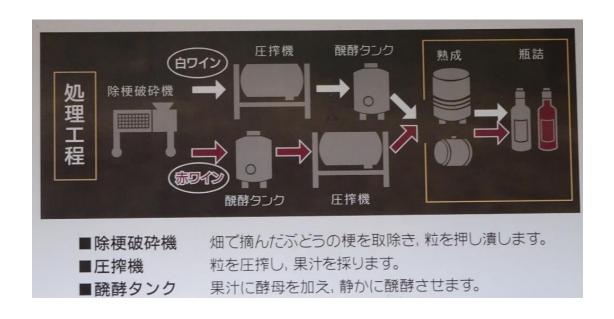
工程的に見ると、タンクを次々に使用するため、タンク内に入り、内壁を洗浄する工程が存在する。この時、酸素欠乏危険作業としてのリスクが高くなる。

その際、使用されるタンクを構造的に見ると、縦型配置で、大きい容量である場合に酸素欠乏危険作業としてのリスクが高くなる。
